DRIVING SYSTEM

청소용역 차량관리서비스 소개서

자동차-IoT 디바이스 및 데이터허브 전문회사

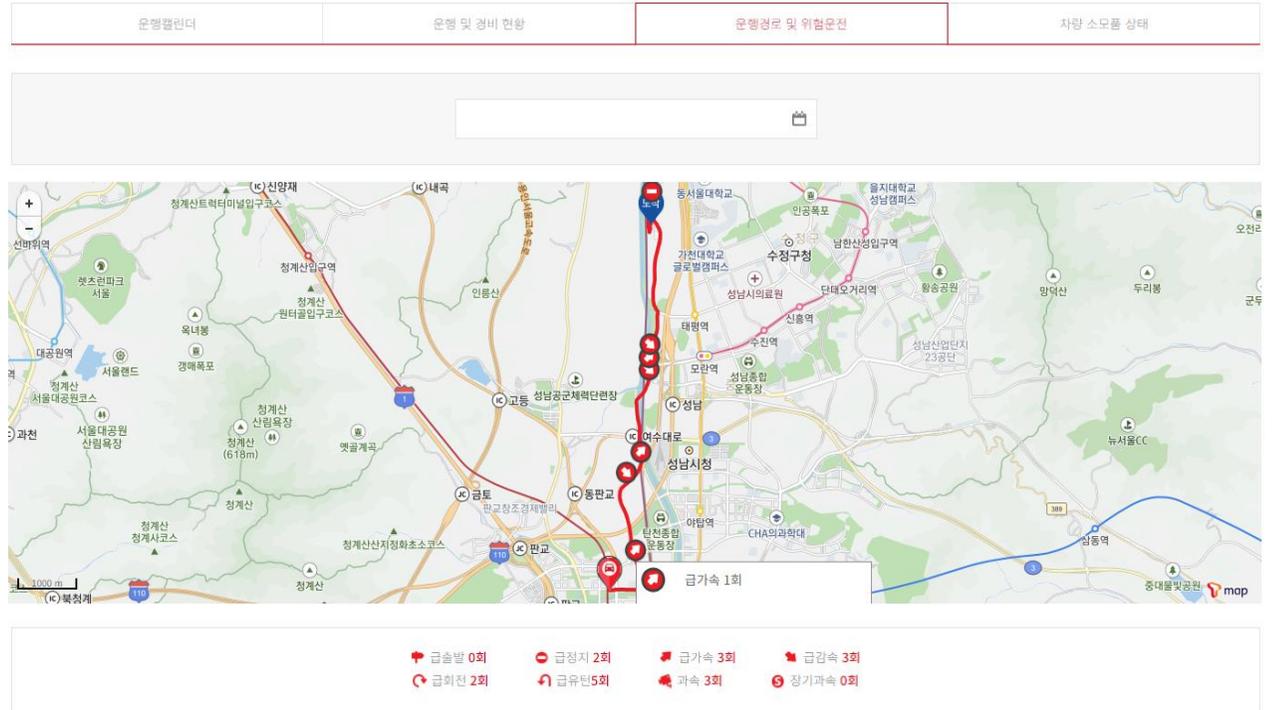
차량 운행경로 및 위험운전

상세 운행 경로 별
위험 운전정보 확인을 통해
안전운행 코칭이 가능합니다.

- ☑ 조회일 기준 운행 경로 및 위험운전 정보가 표시됩니다.
- ☑ 시동 On/Off 기준 데이터를 통한 휴게시간, 운행시간 등을 보다 쉽게 확인하실 수 있습니다.

주행기록중 차량 사용자의 10대 위험운전행동이 특정지점(PO)로 표시되어 있습니다.

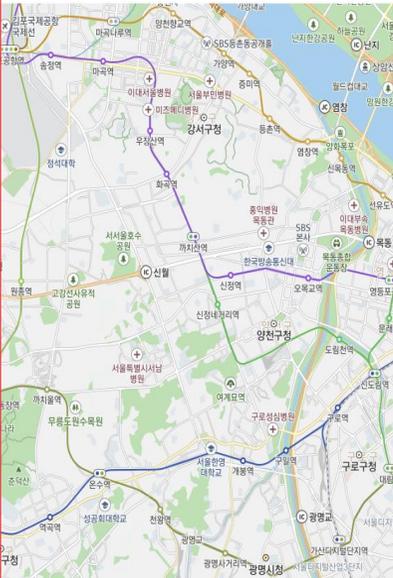
스케줄별 작업구간 상세정보

● 0-20km 정체중 ● 20-40km 서행중 ● 40-80km 정상주행 ● 80-120km 고속주행 ● 120km - 과속

작업구간의 상세 운행 조회가 가능합니다.

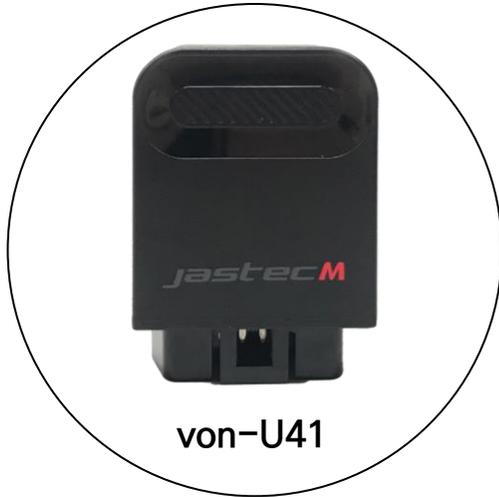
von-U41

데이터 수집 주기 :45초

수집 데이터 : 운행 관련 정보

위치, 운행 거리/시간/경로/급가속/급감속,
급정지, 공회전, 연료소모량, 연비 등

장착 위치 : OBD포트

차량 대시보드 좌측 하단 진단기 장착 포트
